# Устойчивость правобережного склона реки Ока

Гандельсман Игорь Анатольевич, Гандельсман Артём Игоревич  
 Владимирский государственный университет  
 e-mail: igvlsu@mail.ru

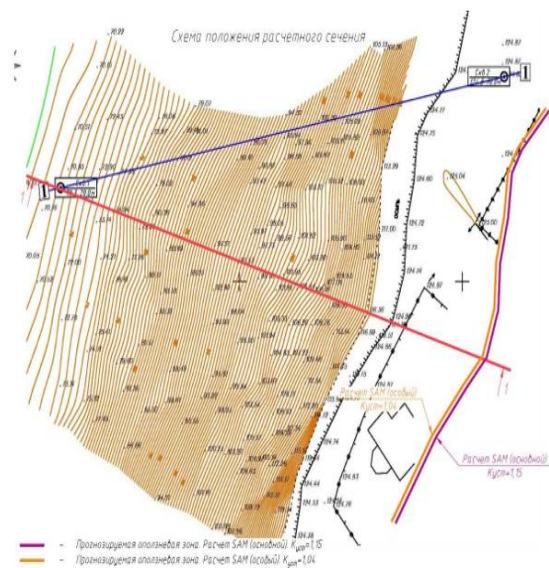
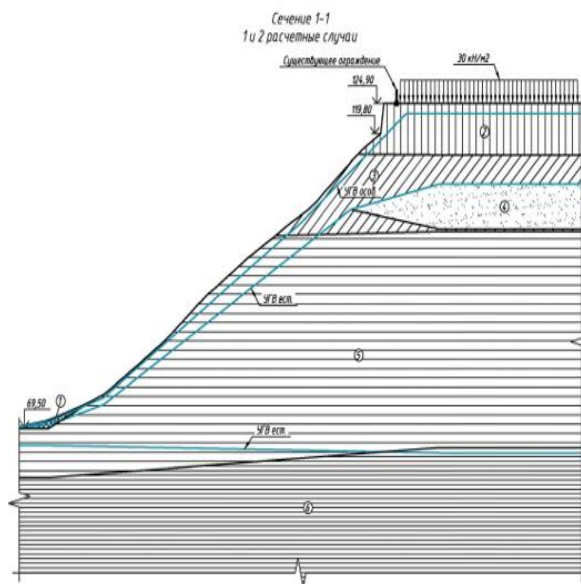
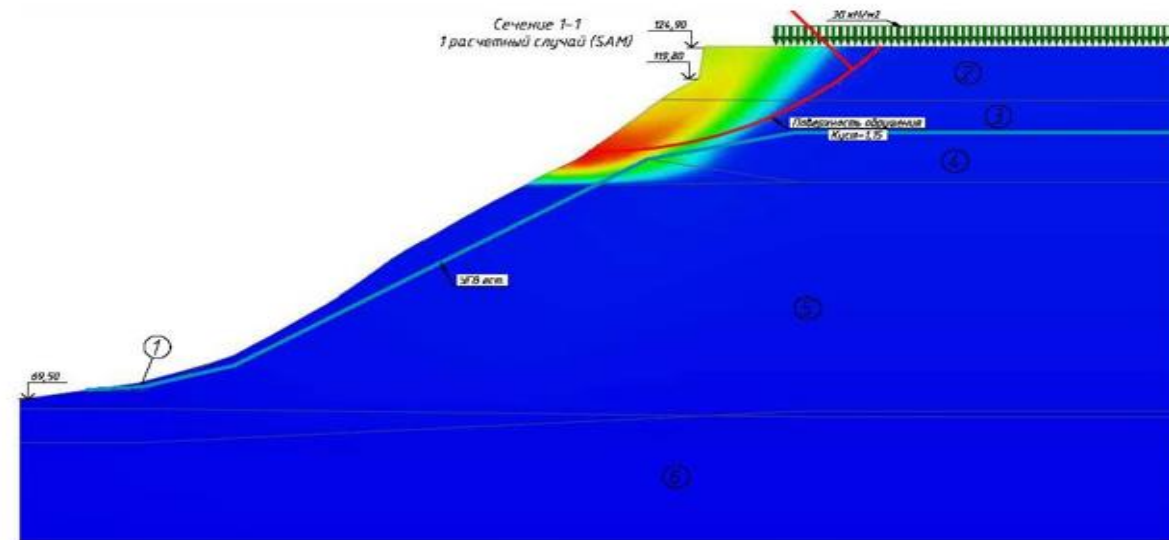
Сечение	Результат расчета	γс·γп	Условие
	Куст		
1 – 1	1,01	1,15	Не выполняется
2 – 2	0,73	1,04	Не выполняется

Выводы: Склон не является устойчивым. Полученные в результате расчетов коэффициенты устойчивости не соответствуют нормативным требованиям.

На основании полученных результатов расчета выявлена необходимость проведения мероприятий по обеспечению безопасности зданий и сооружений, попадающих в оползневую зону (вынос застройки из оползневой зоны, выполнение противооползневых мероприятий и др.).
